Consequences for Forsmark Nuclear Power Plants during the Hagby Incident

November, 9, 2023, Thomas Smed

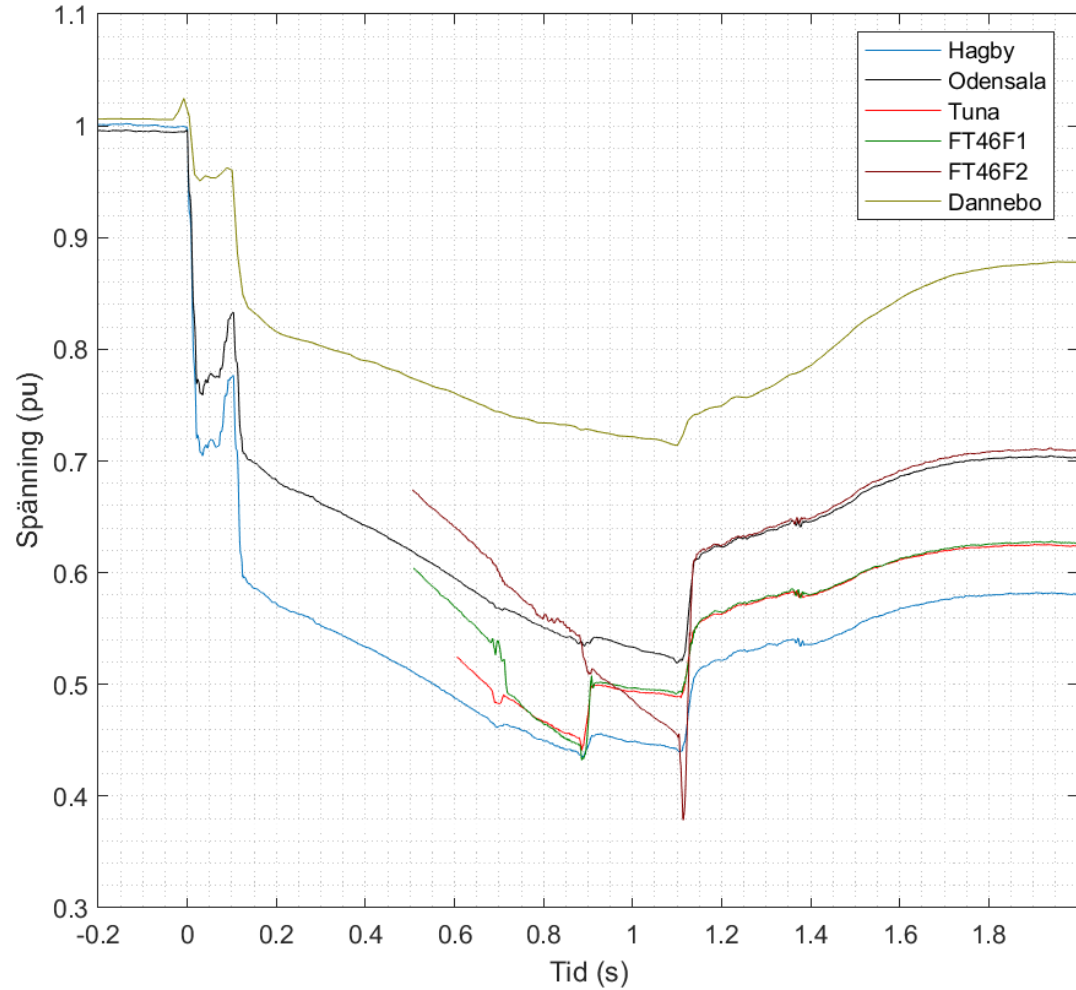
Two-phase transition to three-phase

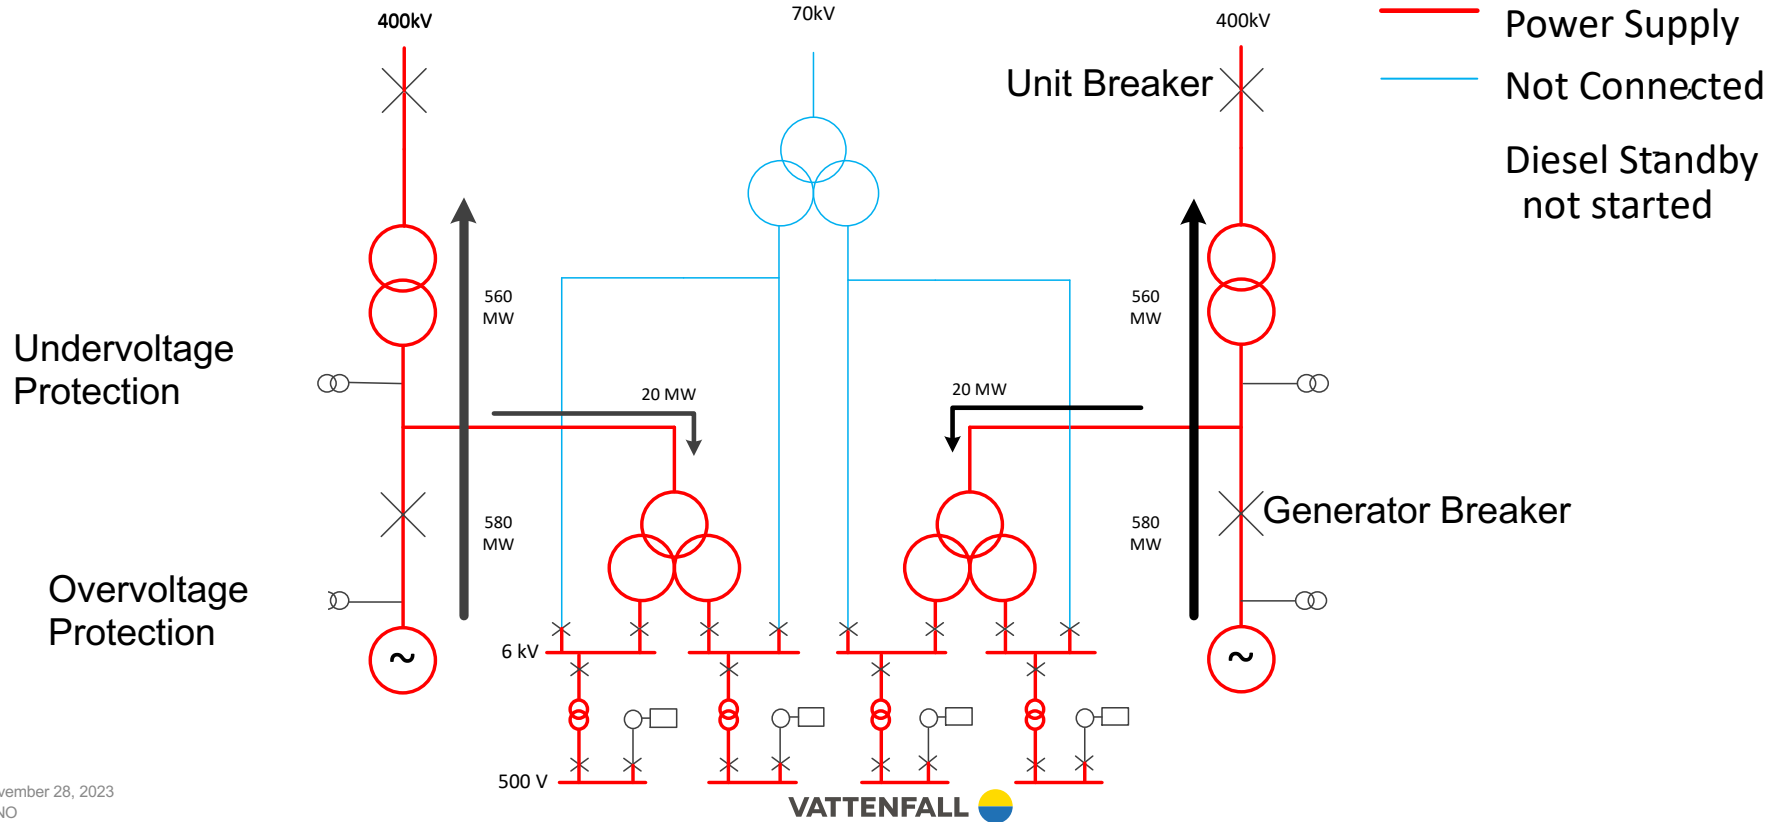
This should have happened

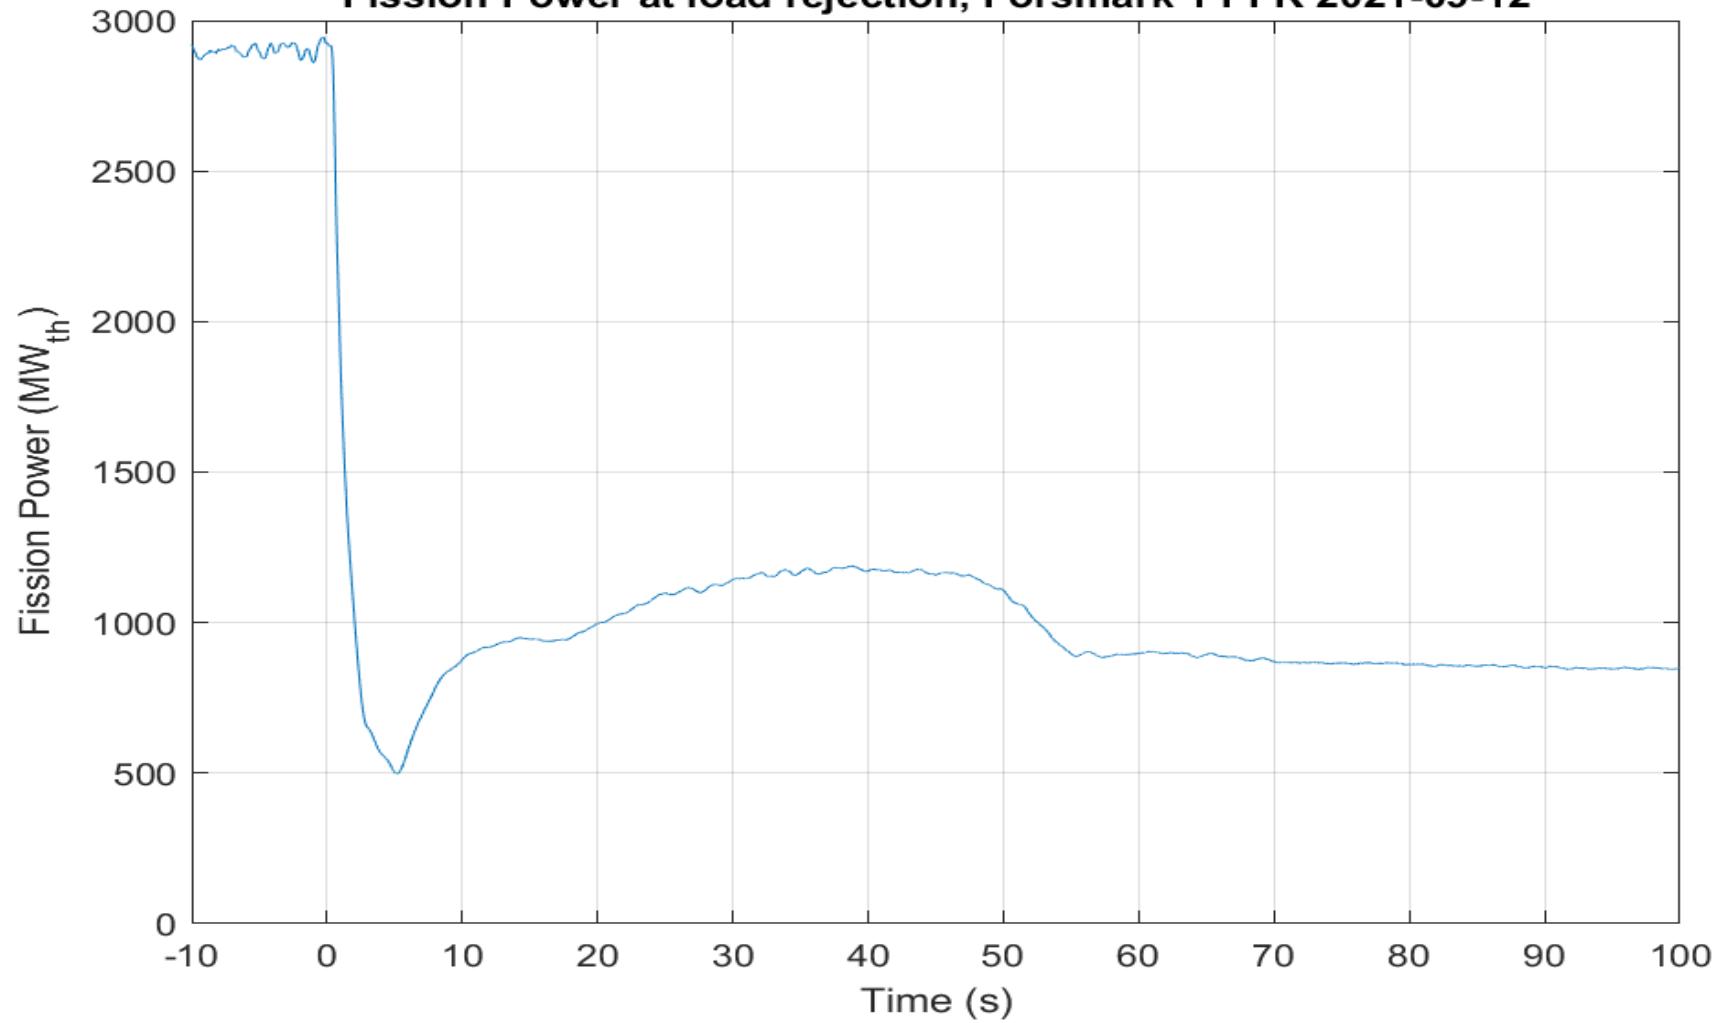
This happened

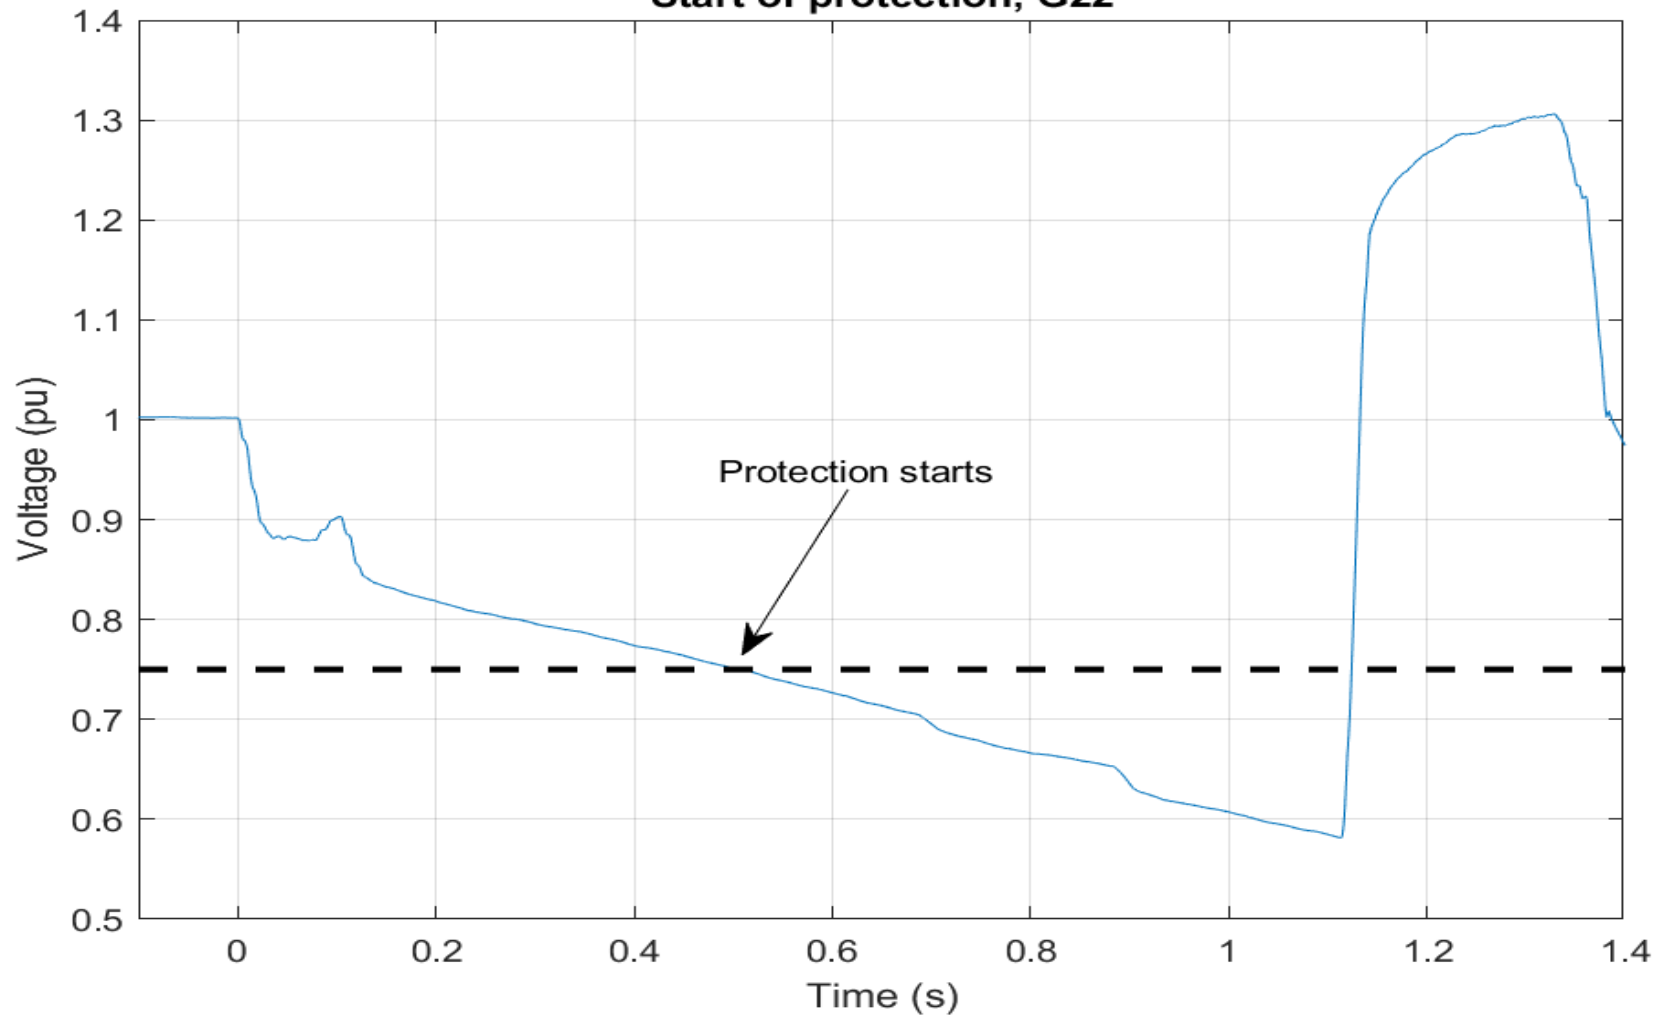
Start of protection, G22

- Starts when $U < 75\%$
- Activated if
 $t > 0.55\text{ s}$ AND $U < 63\%$

- Quick fix: disconnect one machine early
- Later on: Harmonize field current control and overvoltage protection such that disconnect from the grid does not lead to opening of generator breaker
- "Know Why" combined with data rather than formal compliance
- Solve real problems – it's fun!
