Consequences for Forsmark Nuclear Power Plants during the Hagby Incident

November, 9, 2023, Thomas Smed

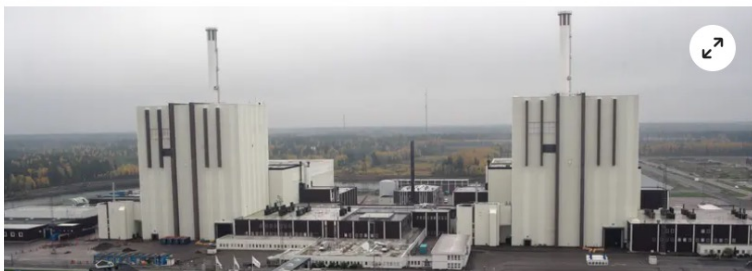
Både Forsmark 1 och 2 drabbades av strömavbrottet och kopplades bort från elnätet. Foto: Fredrik Sandberg / TT

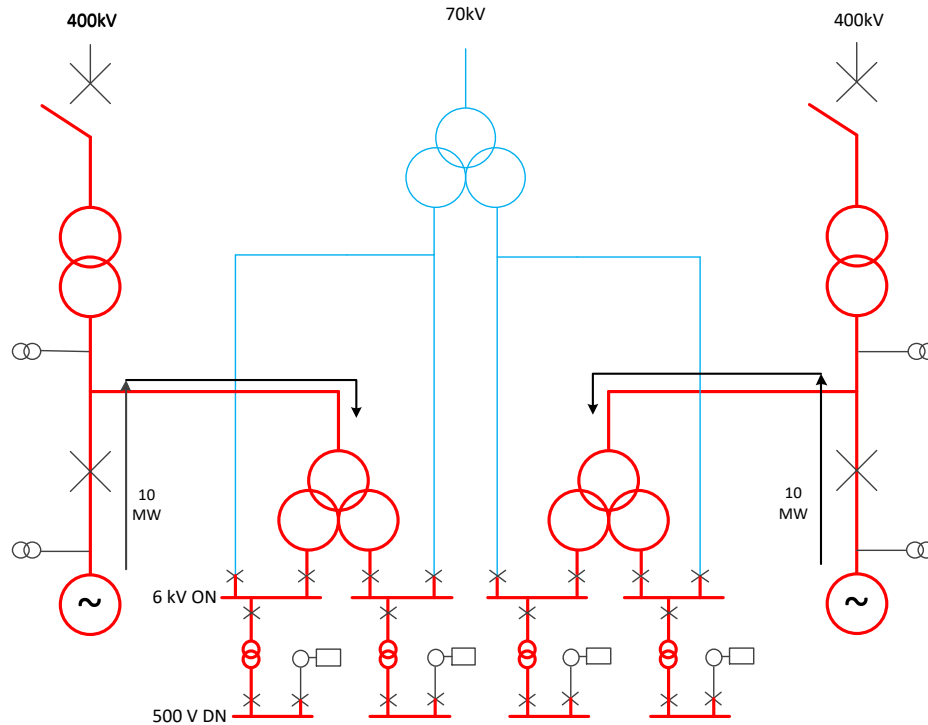
This should have happened

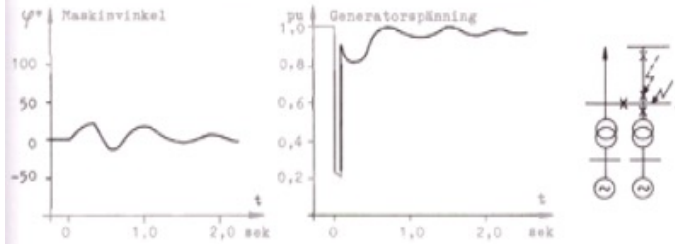
1. Lednings- eller samlingskensefel med korrekt brytfunktion.

Exempel: Ledningsutlösning eller samlingskensektionering vid $t = 0,10$ sek.

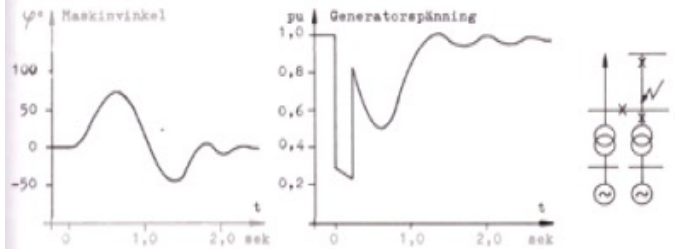
2. Ledningsfel med utebliven brytfunktion i näranda.

Exempel: Sektionering av skena A från brytarfölskydd vid $t = 0,25$ sek.

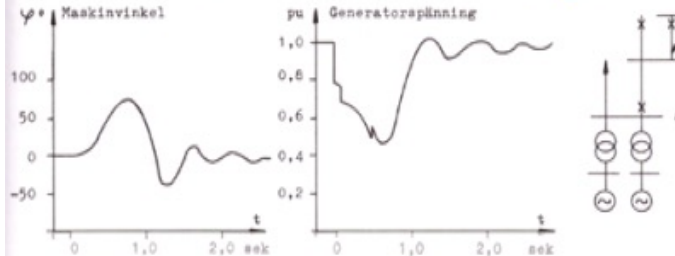
3. Lednings- el stationsfel i närliggande station och utebliven brytfunktion.

Exempel: Utlösning av ledningarna till skena B av relästatg II vid $t=0,5$ sek
